# PLAN DE PREVENTION DES RISQUES MOUVEMENTS DE TERRAIN

Identification des phénomènes et des aléas  
liés à la présence d'anciennes carrières

Commune de Pantin

juin 2022

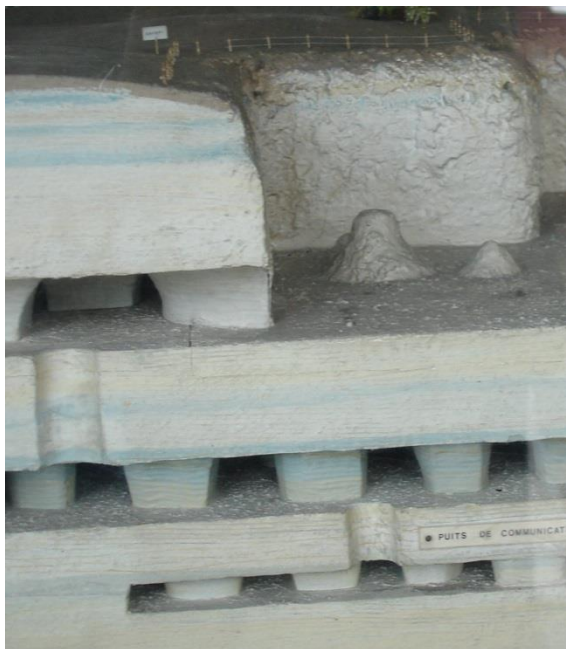
**Photo 1 : Maquette de l'Inspection générale des carrières montrant une carrière de gypse ludien à ciel ouvert et souterraine**

La méthode la plus simple, lorsque le matériau affleure directement ou lorsque le recouvrement le permet (faible profondeur), est l'exploitation **à ciel ouvert**. La carrière est alors ouverte directement à flanc de coteau, en rognant sur la falaise. Il arrive que cette méthode soit aussi utilisée lors d'une reprise d'exploitation (dépilage).

Pour le gypse ludien, cette méthode a pu être utilisée en association avec d'autres exploitations (extraction des Glaises Vertes et/ou Marnes supra gypseuses comprises dans le recouvrement), et s'arrêtait pour passer en souterrain quand le recouvrement devenait trop important ou que la surface était déjà occupée (terres agricoles, ouvrages bâtis ...).

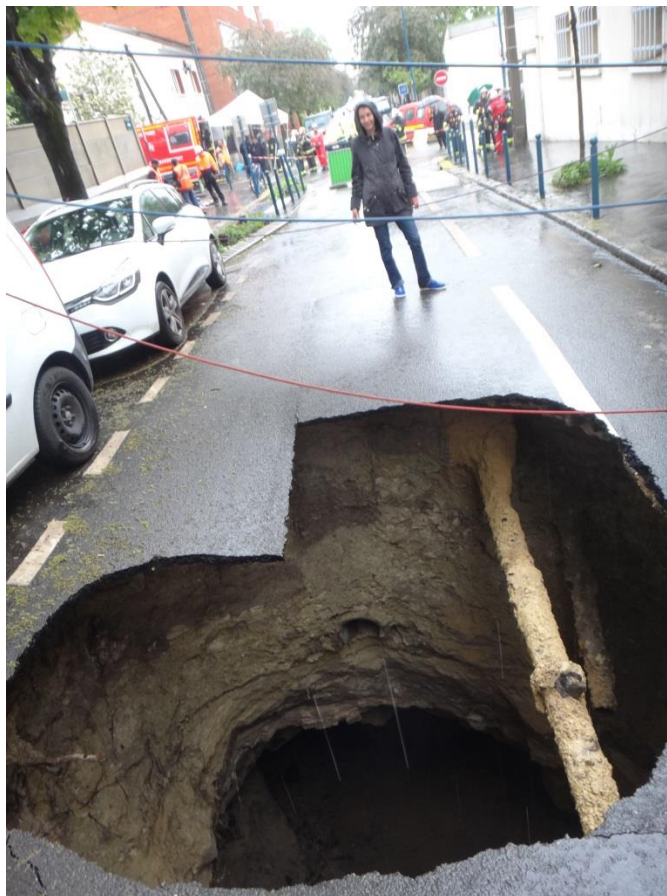
**Photo 3 : Exemple d'un fontis de carrière de gypse de 1ere masse à Pantin (2016)**

- **Les fontis** sont des effondrements ponctuels initiés par la rupture progressive des premiers bancs du toit par flexion ou par cisaillement sur les appuis, cela en raison d'une largeur de galerie excessive eu égard à la résistance des dalles rocheuses en toit, qui sont le plus souvent fracturées. Le processus se développe alors verticalement et provoque la formation d'une "cloche de fontis", qui évolue progressivement jusqu'à la surface pour laisser apparaître un

large « trou » aux parois abruptes. Le risque de fontis est largement présent à Pantin, et de nombreux exemples sont à déplorer.
